北辛窑矿井及选煤厂

竣工环境保护验收
调查报告
(网络公示版)

编制单位：北京圣洁英博环境工程有限公司

矿井规模： 4.0Mt/a

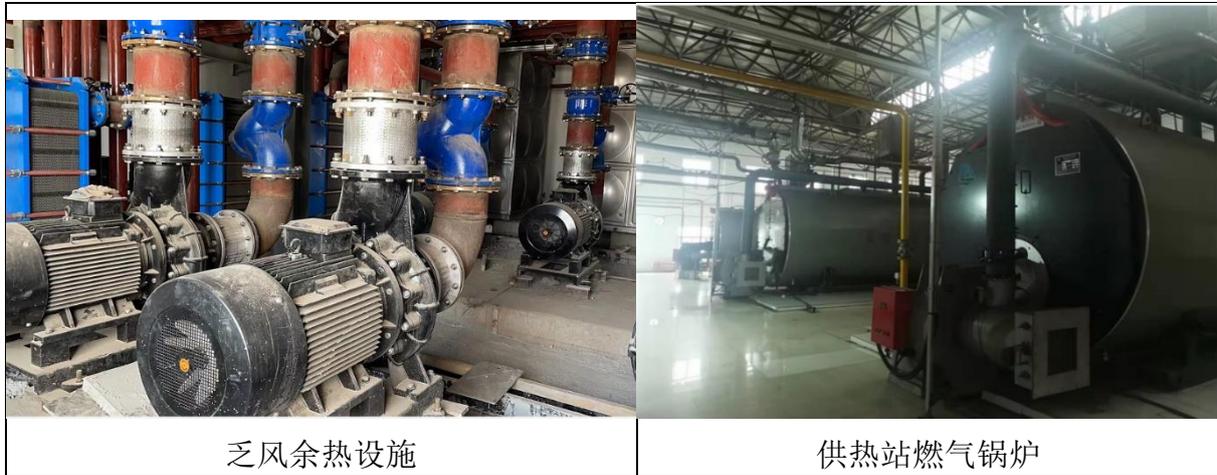
图 2.3-13 供热设施照片

供热设施。供热站位于本项目工业场地的西侧，供热范围为北辛窑煤矿和阳方口集运站。内设 2 台 15t/h 和 1 台 10t/h 燃气锅炉。供热站已于 2021 年采暖季运行，作为本项目采暖季的热源。该项目单独完成立项和环评手续。供热设施见图 2.3-13。

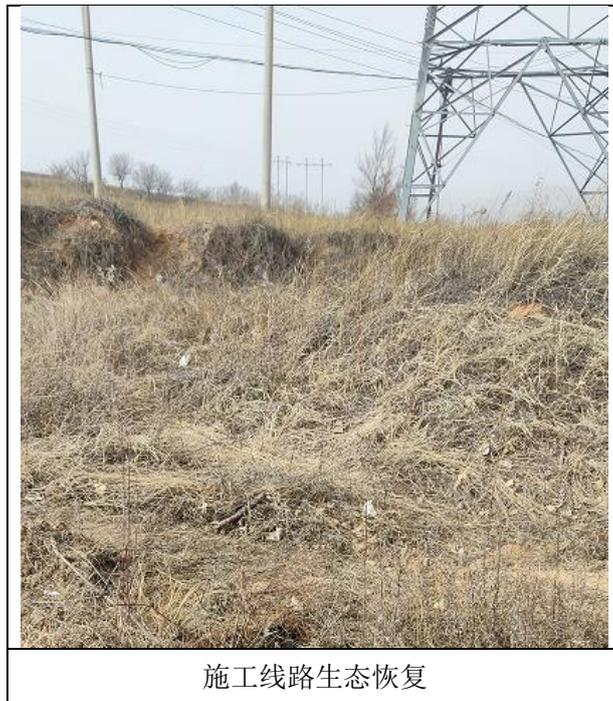
图 5.2-1 施工期生态影响防治措施

（4）场外输电线路已完工，主体工程在施工结束后已对施工扰动实施了土地整治，目前已自然恢复植被，恢复状况良好；

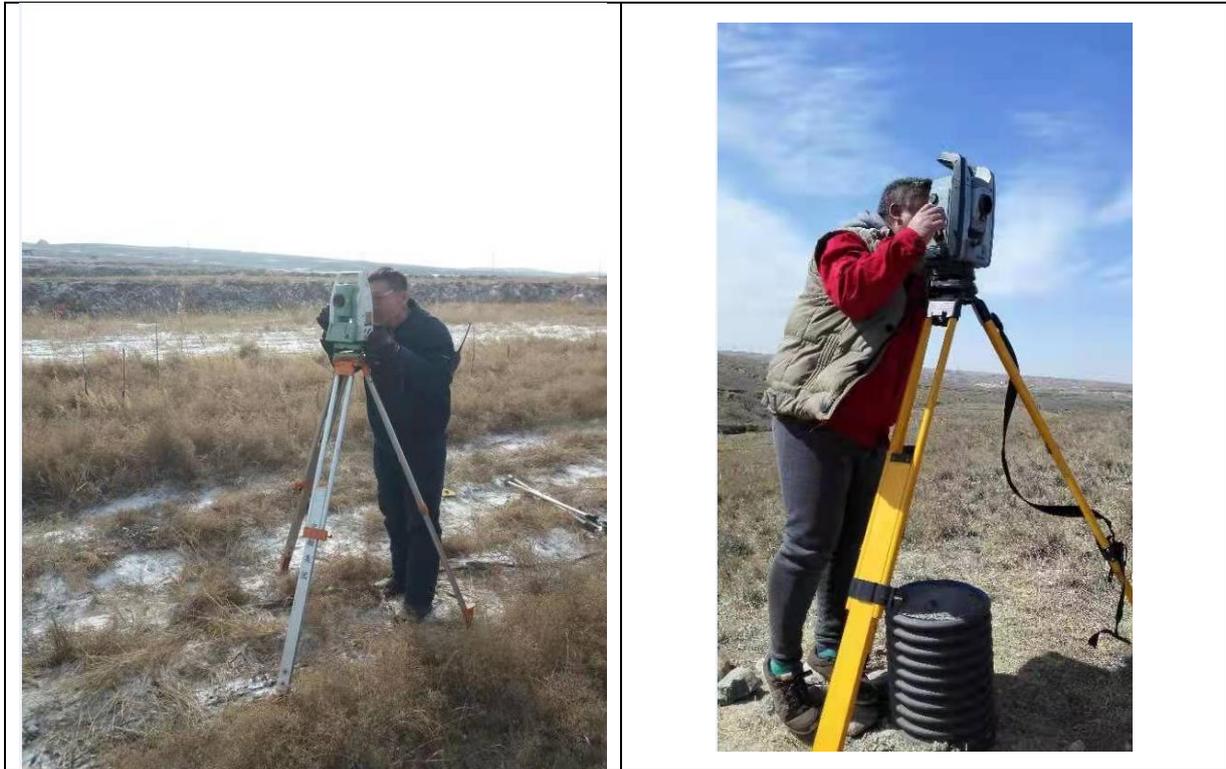
图 5.3-1 岩移观测现场照片

矿方在 8405 工作面上方建立了岩移观测站，委托山西省第十地质工程勘察院开展地表岩移观测，其中走向观测线设置两条，倾向观测线一条，共设置 117 个观测点。根据观测结果，由于开采时间较短，目前沉陷还未稳定，下沉最大值不到 0.5m。现场观测情况见图 5.3-1，岩移观测点布置见图 5.3-2。

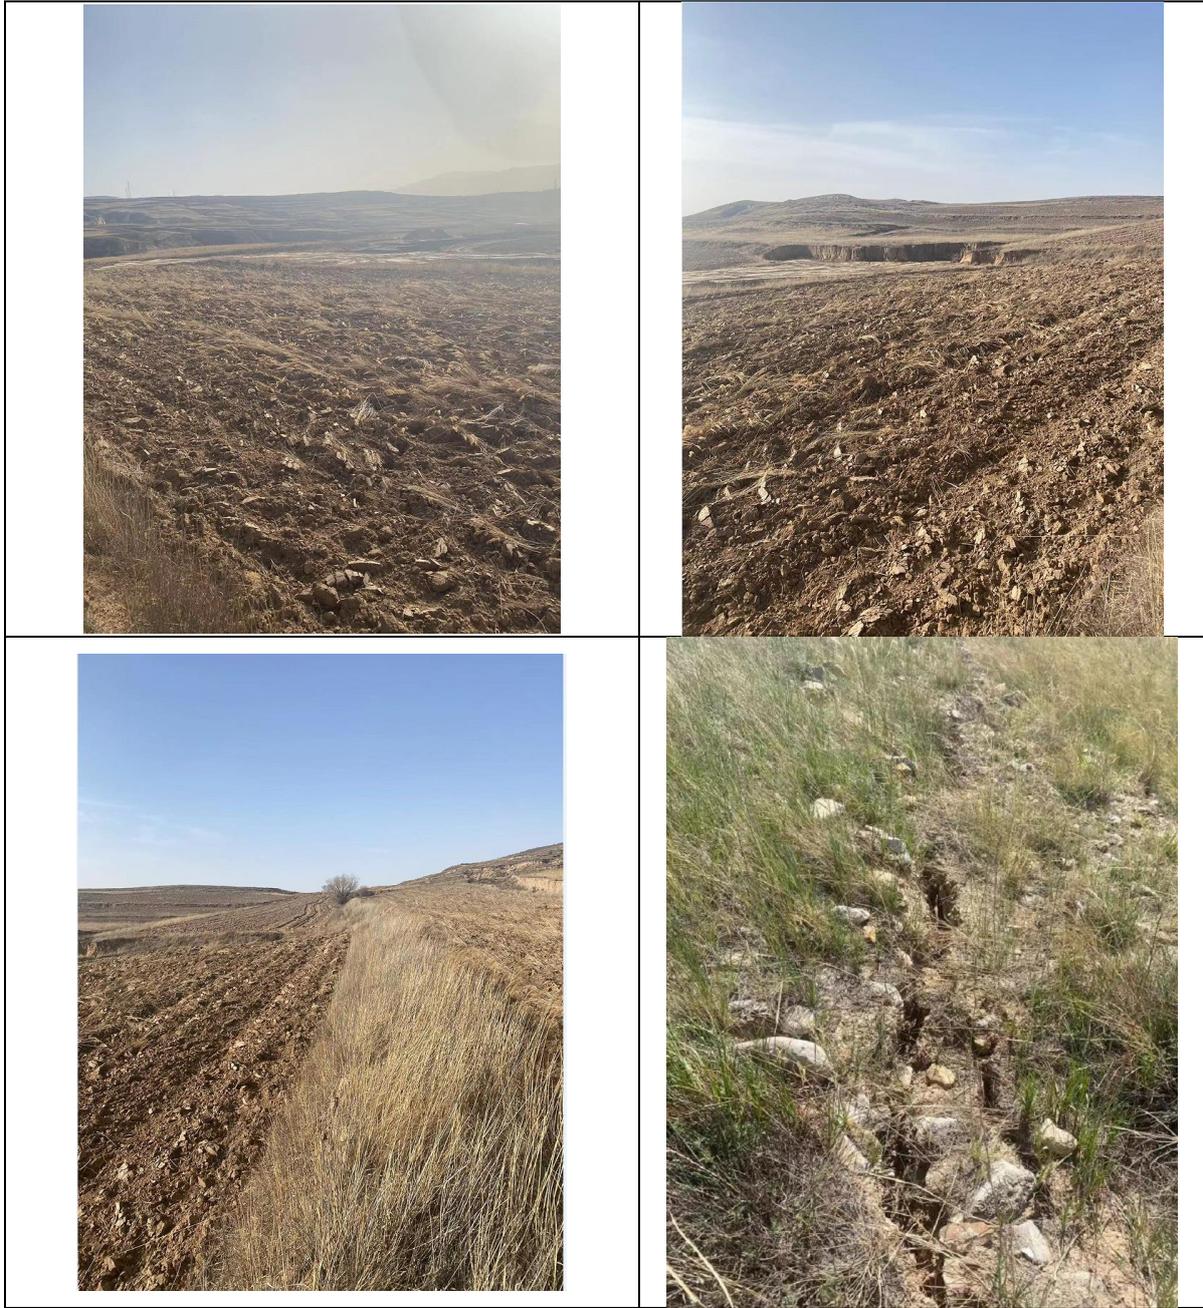
图 5.3-3 沉陷区植被现状情况

根据调查，沉陷区内植被以耕地为主，分布少量的草地，其中耕地种植作物主要玉米。由于验收阶段沉陷还未稳定，下沉值较小，仅在切眼位置出现细微裂缝，对沉陷区范围内的耕地和草地影响较小。沉陷区内耕地和草地面积分别为 4.2hm^2 、 1.2hm^2 ，受影响程度全部为较轻。沉陷区植被影响情况见图 5.3-3。

目前沉陷不稳定，矿方还未进行沉陷区治理工作。矿方已委托编制了矿山生态恢复治理和土地复垦方案，计划后续严格按照该方案和环评报告要求，开展生态恢复工作。

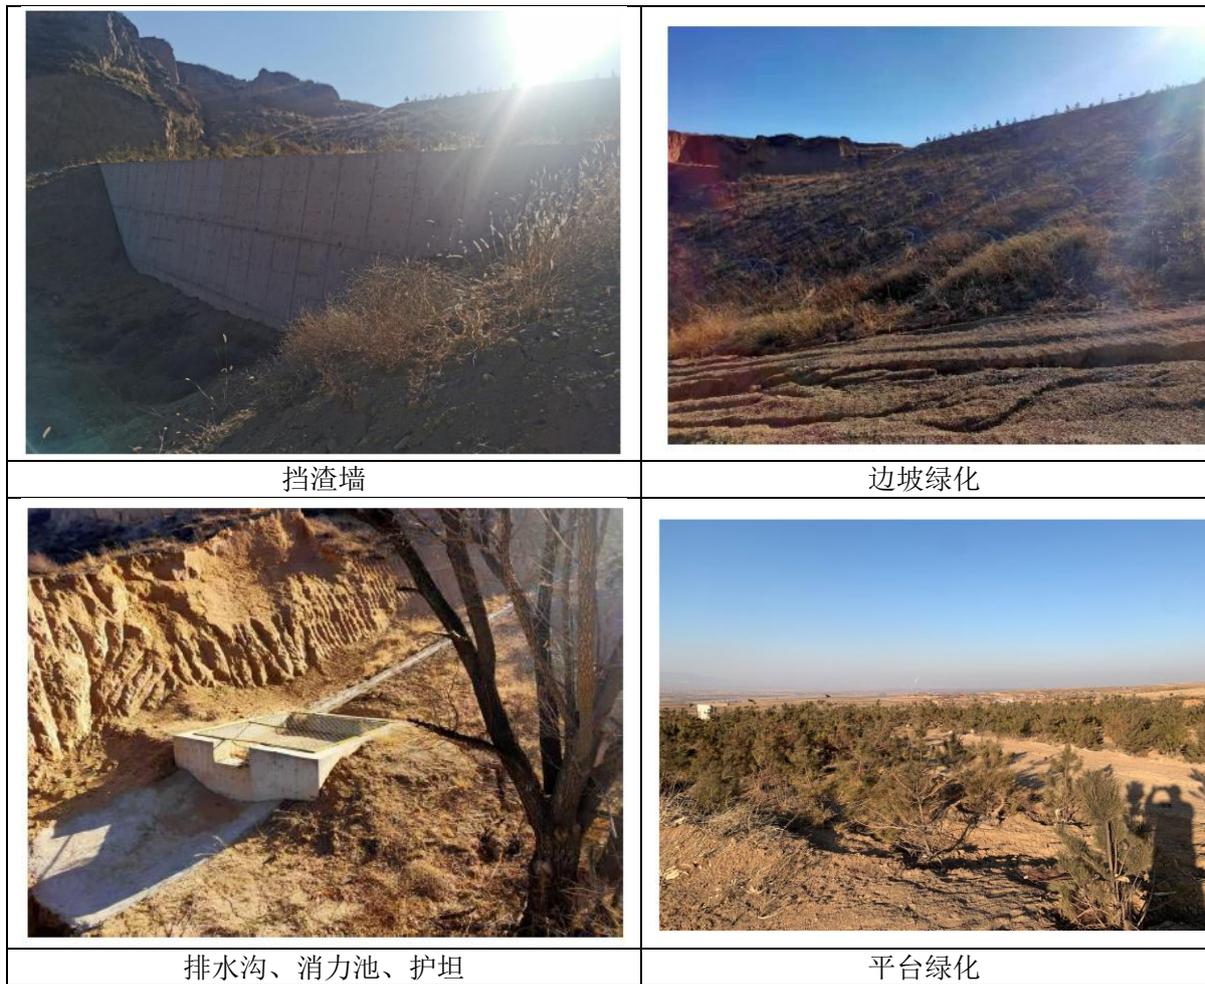
图 5.3-6 前圪塔峰排矸场恢复现状

验收阶段前圪塔峰排矸场水保工程已全部建成，包括：挡矸墙 5.09m，挡水土埂 74.38m，覆土 15909m³，土地平整 1.74hm²，岸边排水沟 294.09m，马道截排水沟 188.59m，干砌石护坦 1座。植被恢复措施包括：边坡种植紫穗槐、无芒雀麦 0.21hm²，平台种油松、无芒雀麦 1.74hm²。生态恢复情况见图 5.3-6。

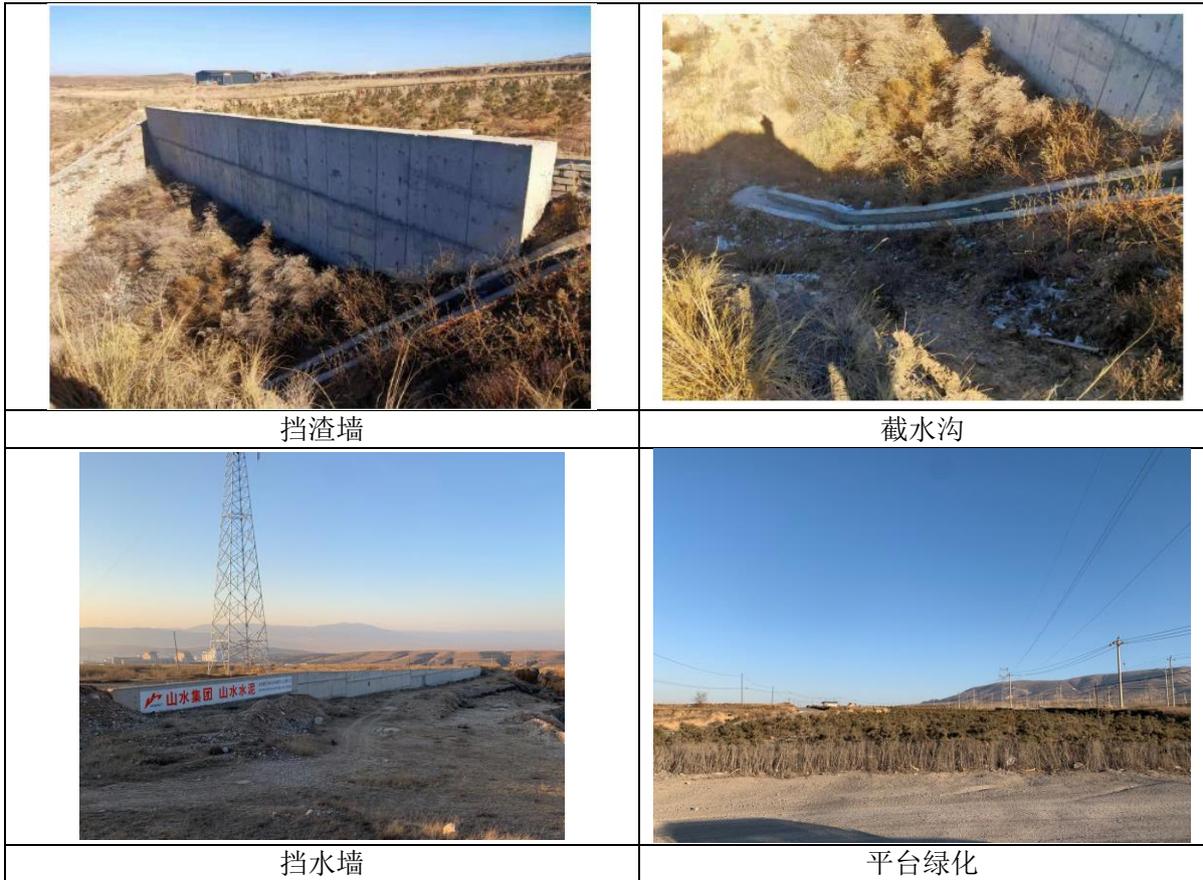
图 5.3-7 1 号矸石复垦区恢复现状

验收阶段 1 号矸石复垦区水保工程已全部建成，包括：挡水墙 110.91m、挡矸墙 33.69m，覆土 51828.70m³，土地平整 6.34hm²，顶部排水沟 1078.21m，盖板涵 47.46m，挡矸墙一侧陡坡段排水沟 18.44m，干砌石护坦 1 座。植被恢复措施包括：平台种植油

松、无芒雀麦 6.34hm²，边坡种植紫穗槐、无芒雀麦 0.23hm²。生态恢复情况见图 5.3-7。

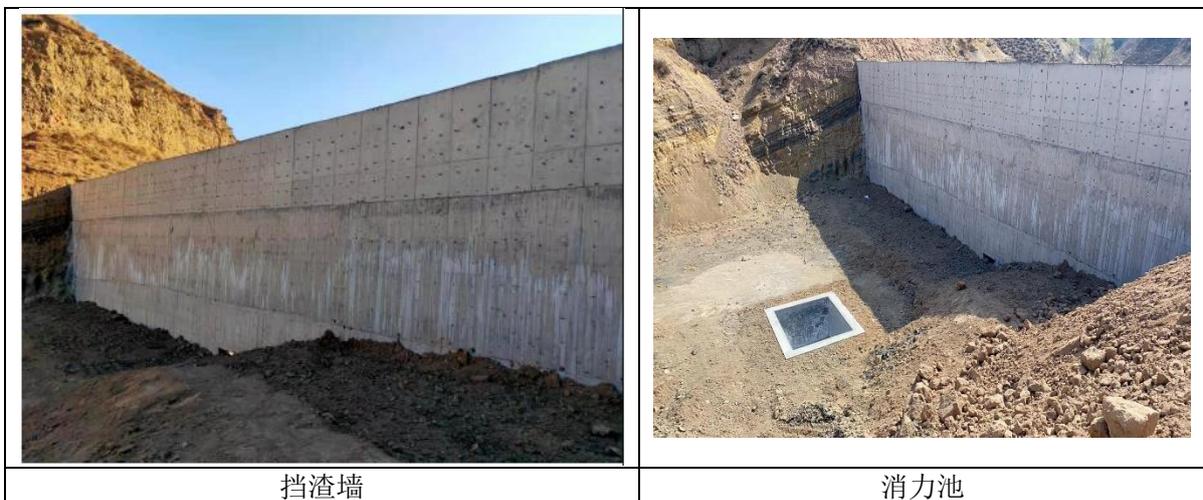
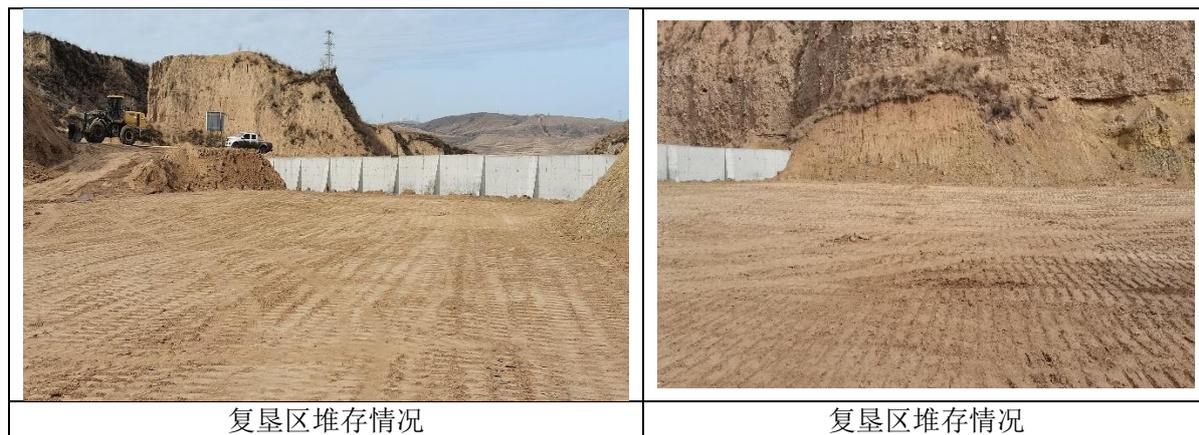
图 5.3-8 3 号矸石复垦区现状

验收阶段 3 号矸石复垦区正在使用，目前已建成挡矸墙 51m，消力池 1 座。目前已堆放矸石约 10 万 t。采取分层碾压堆放，并覆土。由于堆放平台和边坡均达到设计标高，还未进行生态恢复工作。

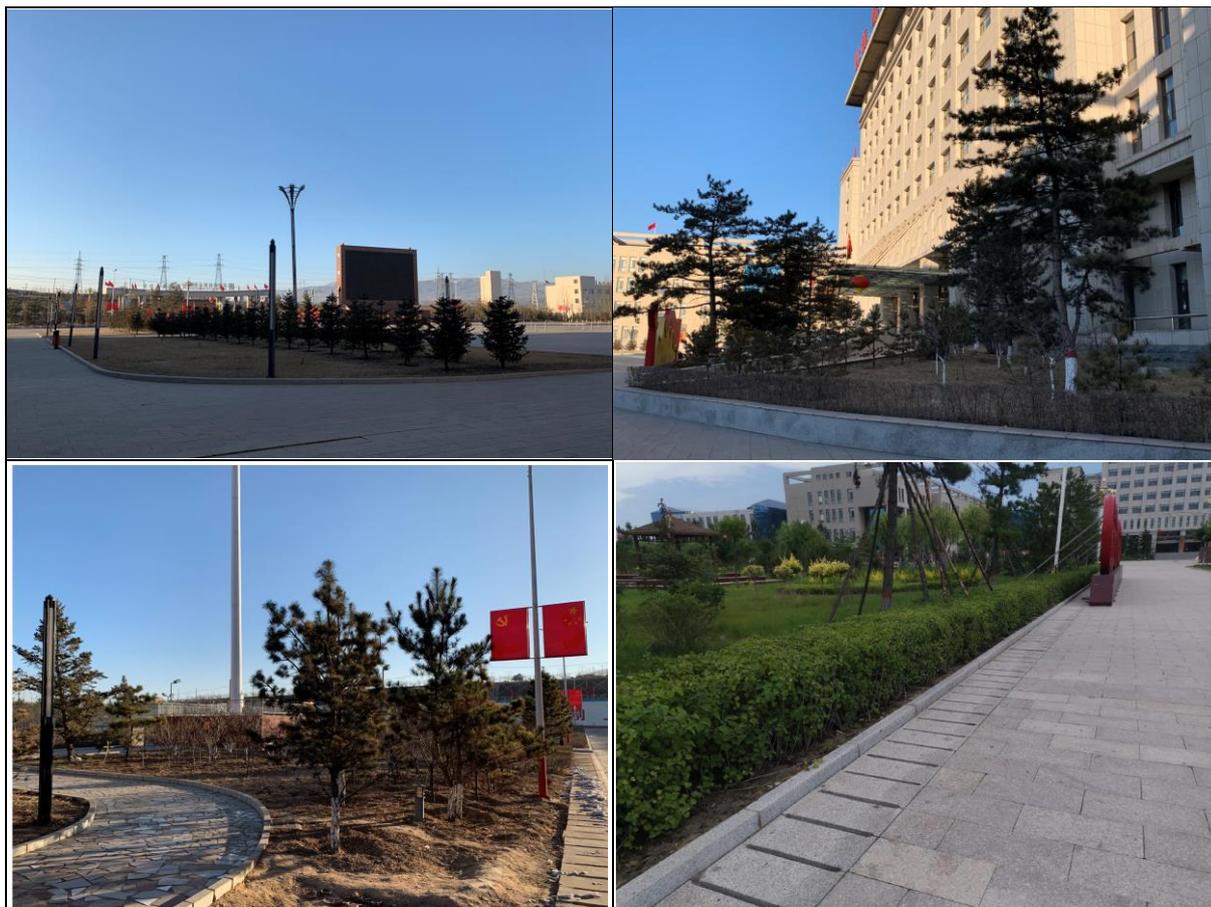
图 5.3-9 绿化现状图

目前工业场地及场外道路完成绿化面积约 12.39hm²，主要种植树种为龙头槐、白皮松、国槐、金叶榆、油松、新疆杨、樟子松等，共计投入资金 3408 万元。绿化情况见图 5.3-9。

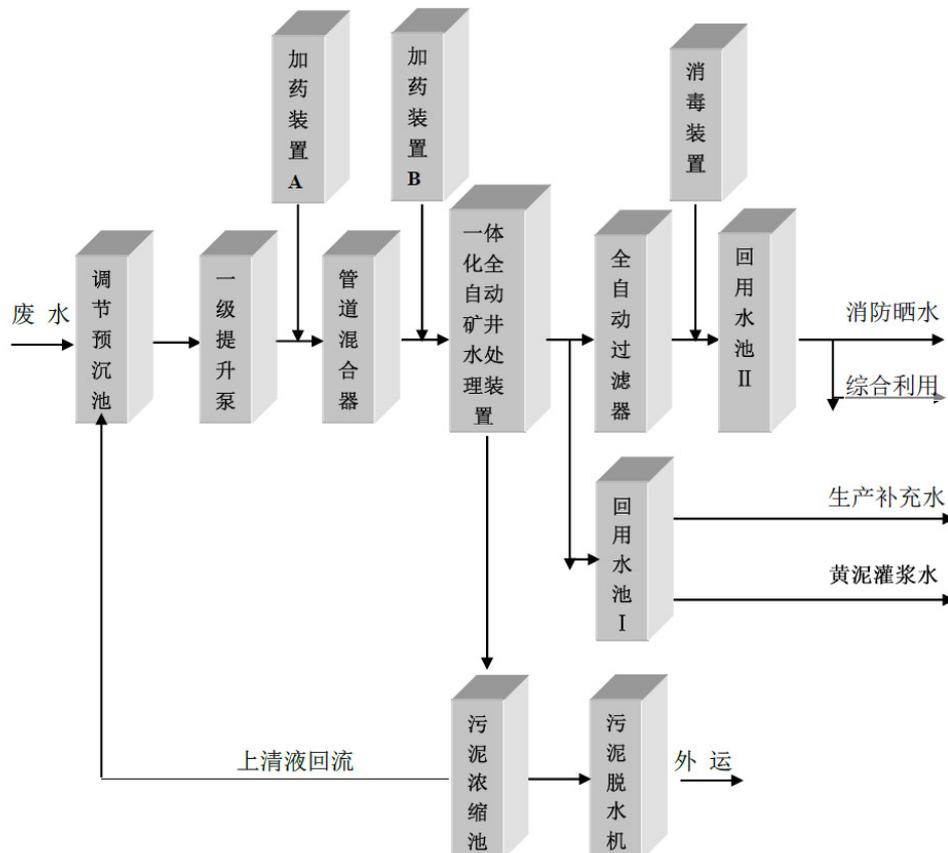
图 6.3-1 矿井水处理工艺流程

处理工艺流程为：井下排水首先由井下排水泵提升至调节预沉池，调节水量并把一些沉降速度较大的悬浮物除去。经预沉淀处理后由一级提升泵通过管道混合器提升

进入一体化全自动矿井水处理装置。在管道混合器中向原水中投加混凝剂和助凝剂。经过一体化全自动矿井水处理装置处理后的出水进入中间水池，部分矿井水经过全自动无阀过滤器过滤后，然后消毒后进入井下消防洒水池。处理工艺流程见图 6.3-1。

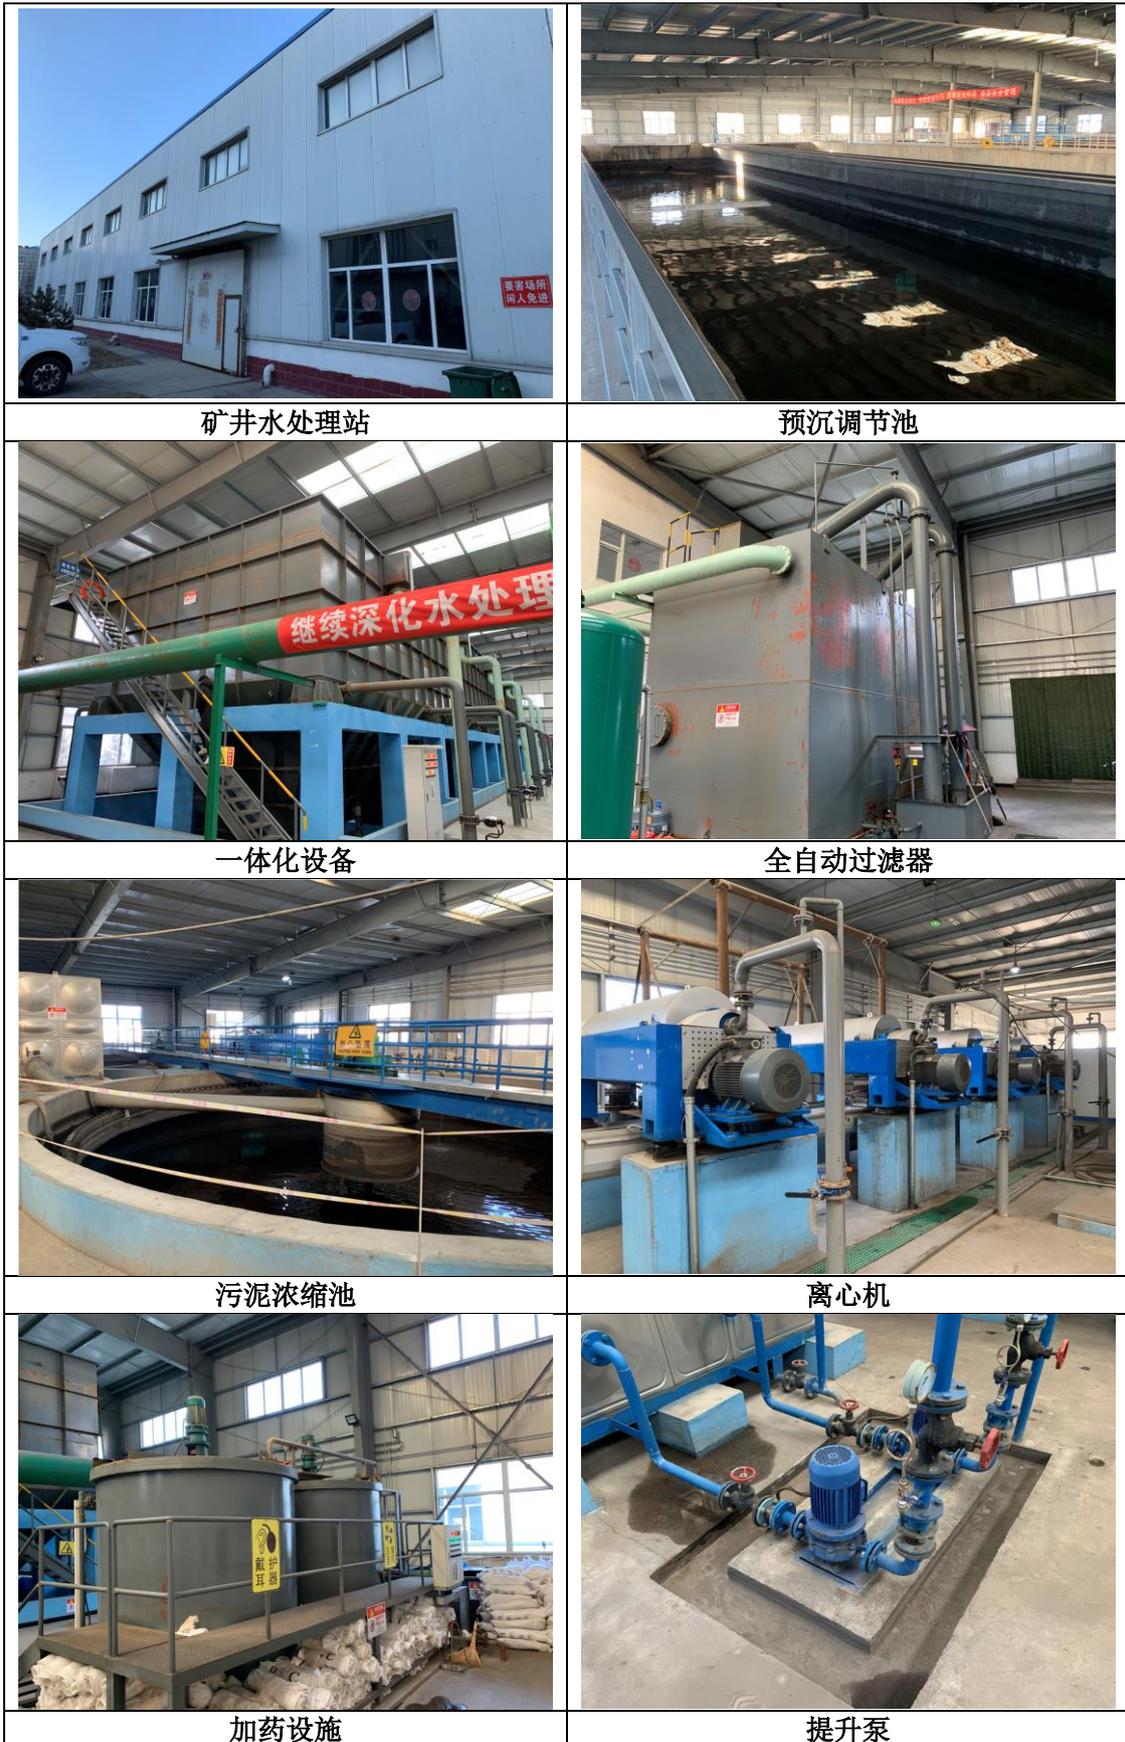
图 6.3-2 矿井水处理站常规处理工艺主要设施

验收阶段根据监测结果，目前矿井水外排水质满足《地表水环境质量标准》（GB3838-2002）III类标准限值，同时矿方已根据环评要求，委托编制了矿井水除氟工程方案设计，采用“络合法除氟+过滤”的处理工艺。该工程已完成 EPC 工程招投标，计划 2022 年 10 月建设完成。该工艺不仅能有效处理低浓度的氟化物，还能进一步的降低矿井水中的 SS 和 COD 的浓度，保证出水满足《地表水环境质量标准》（GB3838-2002）III类标准限值。

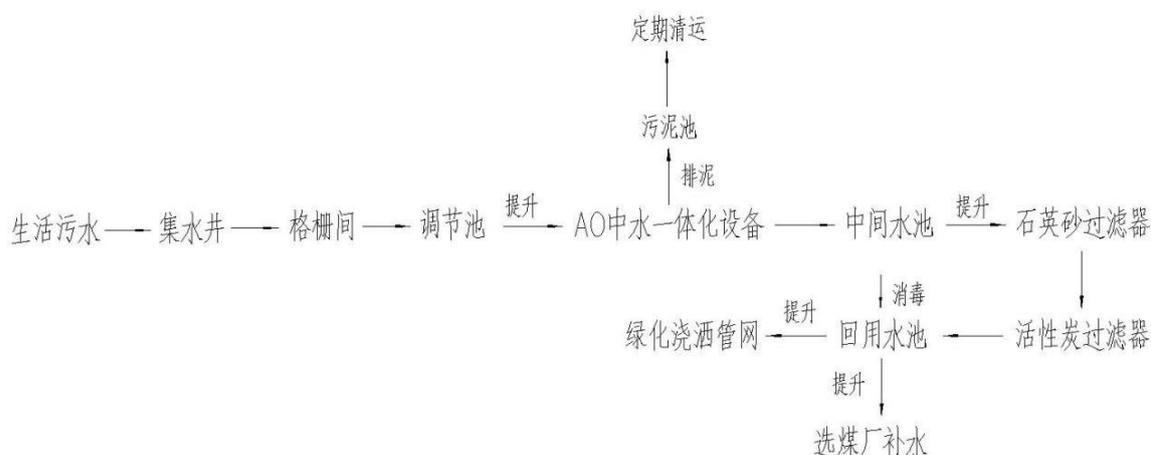
图 6.3-4 生活污水处理工艺流程图

处理工艺流程为：从矿井工业场地排水管网来的污水首先进入集水井，经过机械格栅除去大颗粒及悬浮物后，进入调节池，调节水量水质、后再由提升泵将污水提升到中水一体化设备中，处理出水进入中间水池，经中间水泵提升至石英砂过滤器及活性炭过滤器，过滤后出水进入回用水池。污泥进入污泥池，经脱水干化含水率 $<60\%$ 后与生活垃圾一并送至宁武县垃圾处理厂处理。

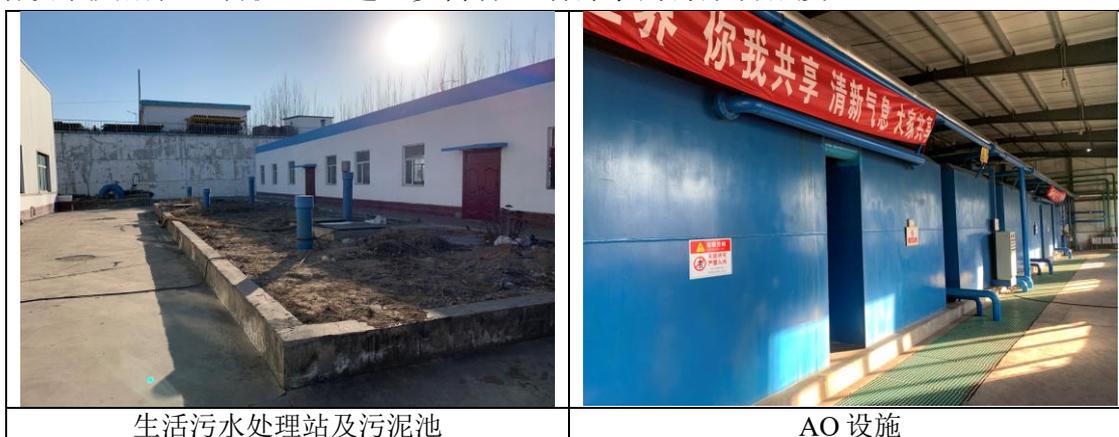
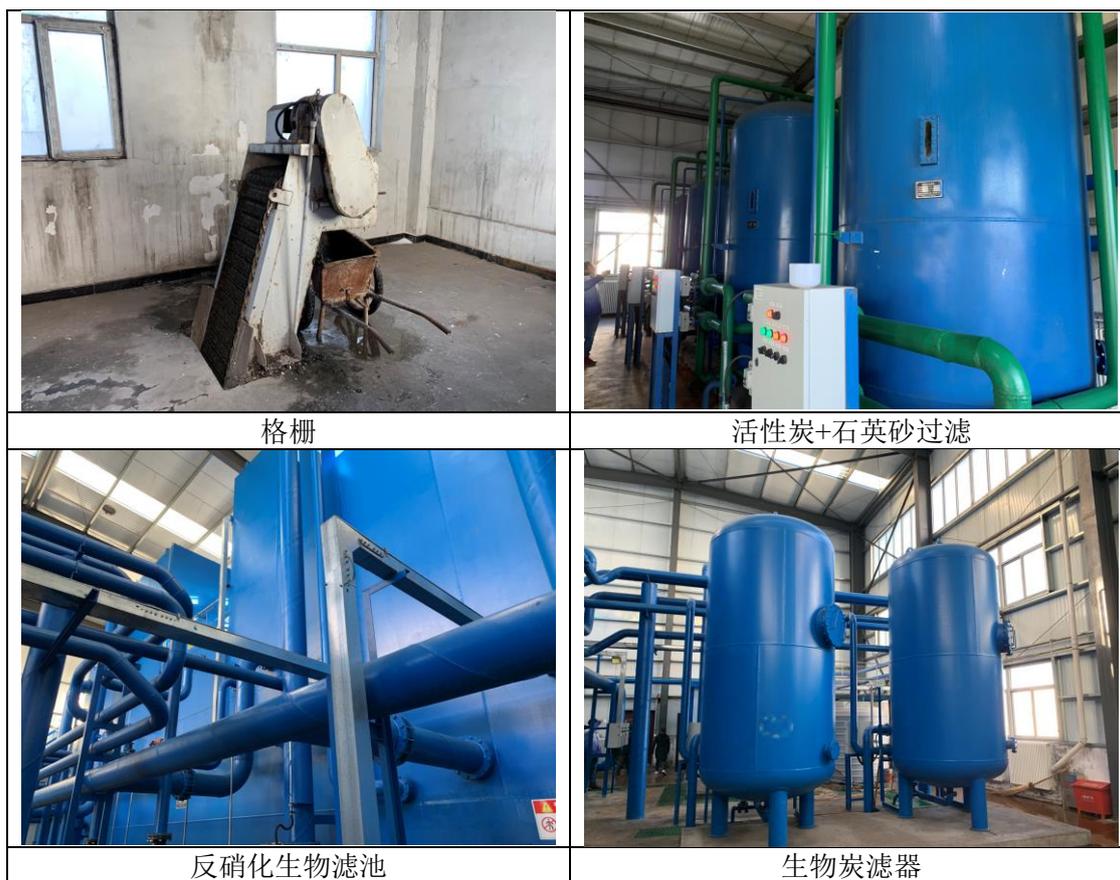
图 6.3-4 生活污水处理主要设施图

本项目在后续建设过程中，对生活污水处理站进行升级改造，在现有工程的基础上增设了反硝化生物滤池，进一步降低生活污水的污染物浓度。

生活污水处理站及污泥池

AO 设施

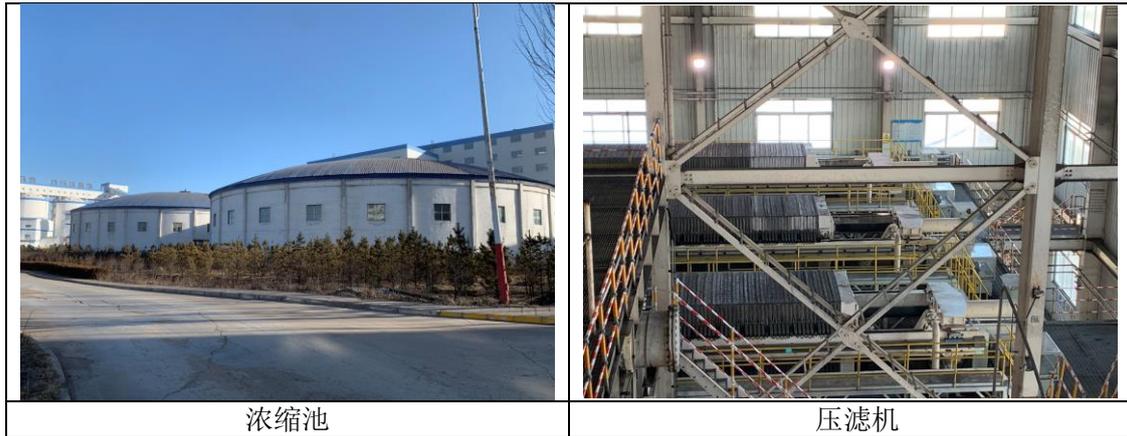
图 6.3-5 煤泥水处理设备

选用 2 台 $\Phi 50m$ 浓缩机，一用一备，单台处理量为 $4000m^3/h$ 。备用的浓缩机可作为事故浓缩机，当浓缩机发生故障或检修时，事故浓缩机可容纳其全部煤泥水不外排，为实现洗水闭路循环提供了保证。选用 2 台加压过滤机，每台处理量 $60t/h$ ；选用 3 台快开隔膜压滤机，每台处理量 $30t/h$ 。

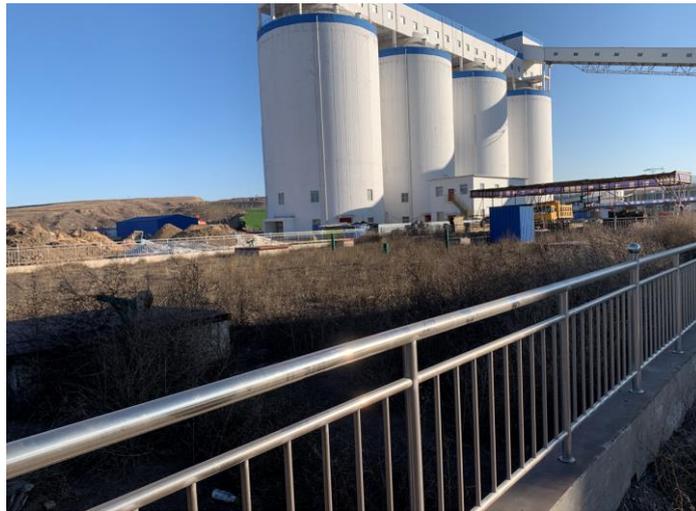
图 6.3-6 初期雨水收集池

工业场区初期雨水由路面散排，汇入工业广场西北角的1个地理式初期雨水收集水池内，尺寸为40.7m×25.4m×5.95m，容积3840m³，池壁和池底采用P8防渗混凝土结构。雨水收集池见图6.3-6。

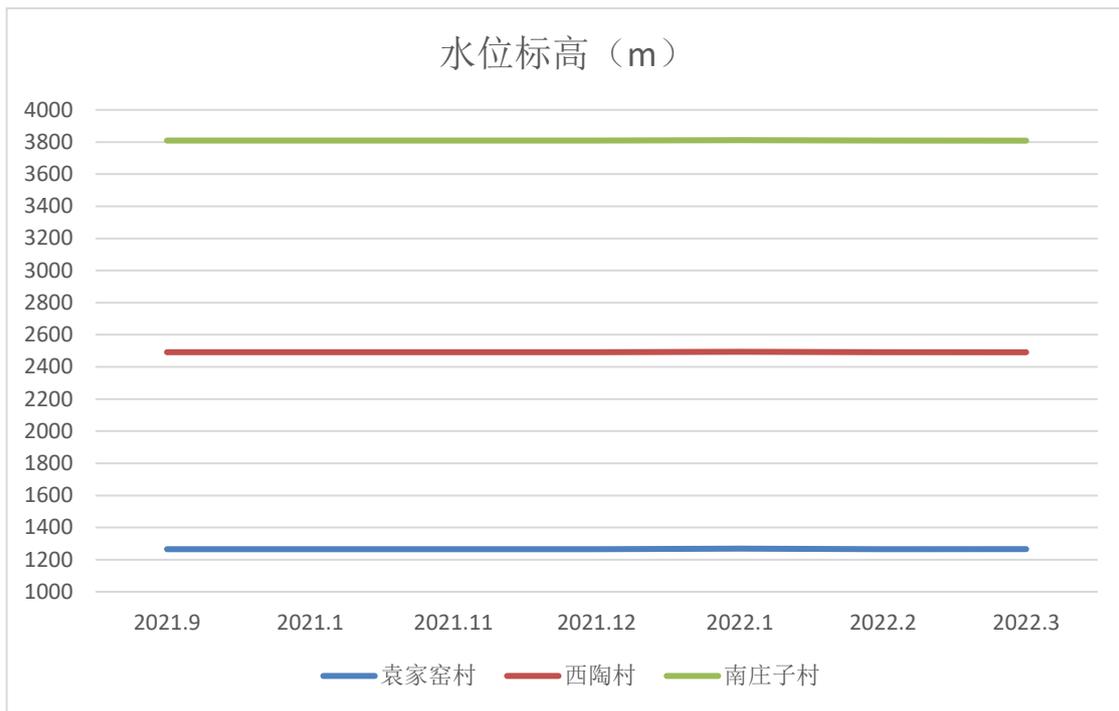
图 7.2-2 水位变化曲线图

根据观测结果可知，各观测井水位随季节变化出现一定的水位波动，水位变化在 0.2m 以内，没有出现水井水位明显下降的情况，同时根据现场询问，各村民用水没有受到采煤影响，因此验收阶段本项目开采对村民水井影响较小。

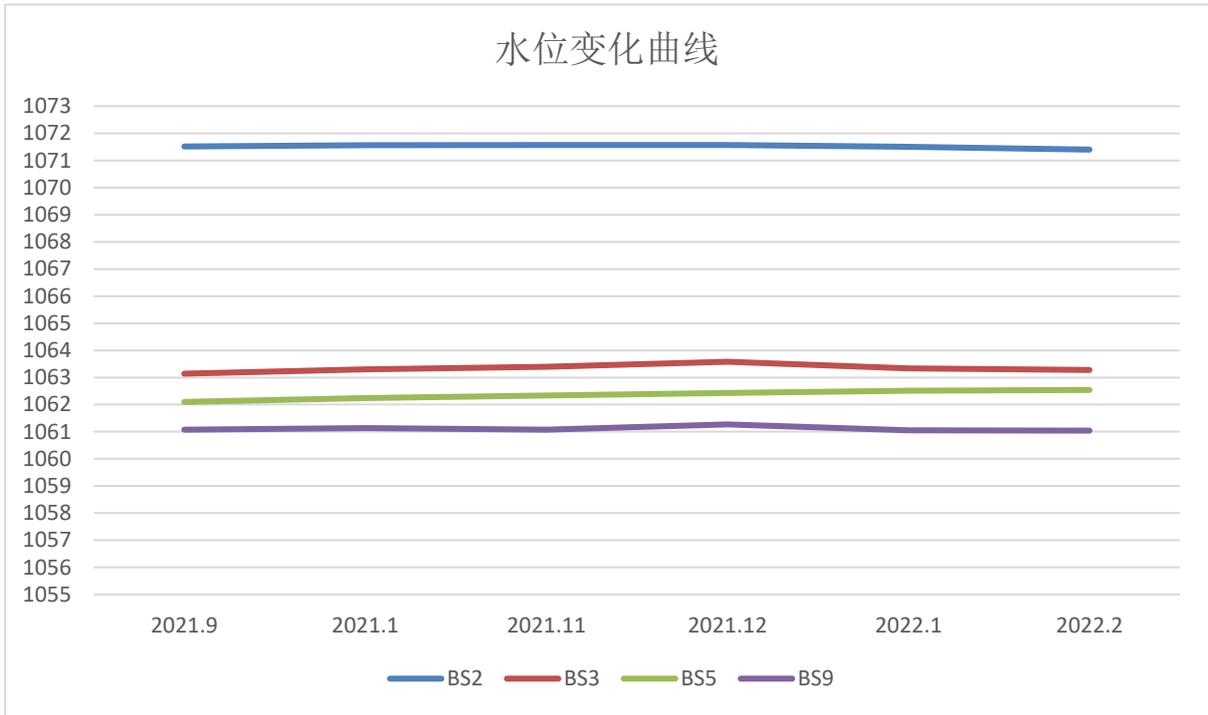
图 7.2-4 水位变化曲线图

通过观测结果可以看出，奥灰含水层水位没有出现下降趋势，表明验收阶段本项目开采对奥灰含水层影响较小。

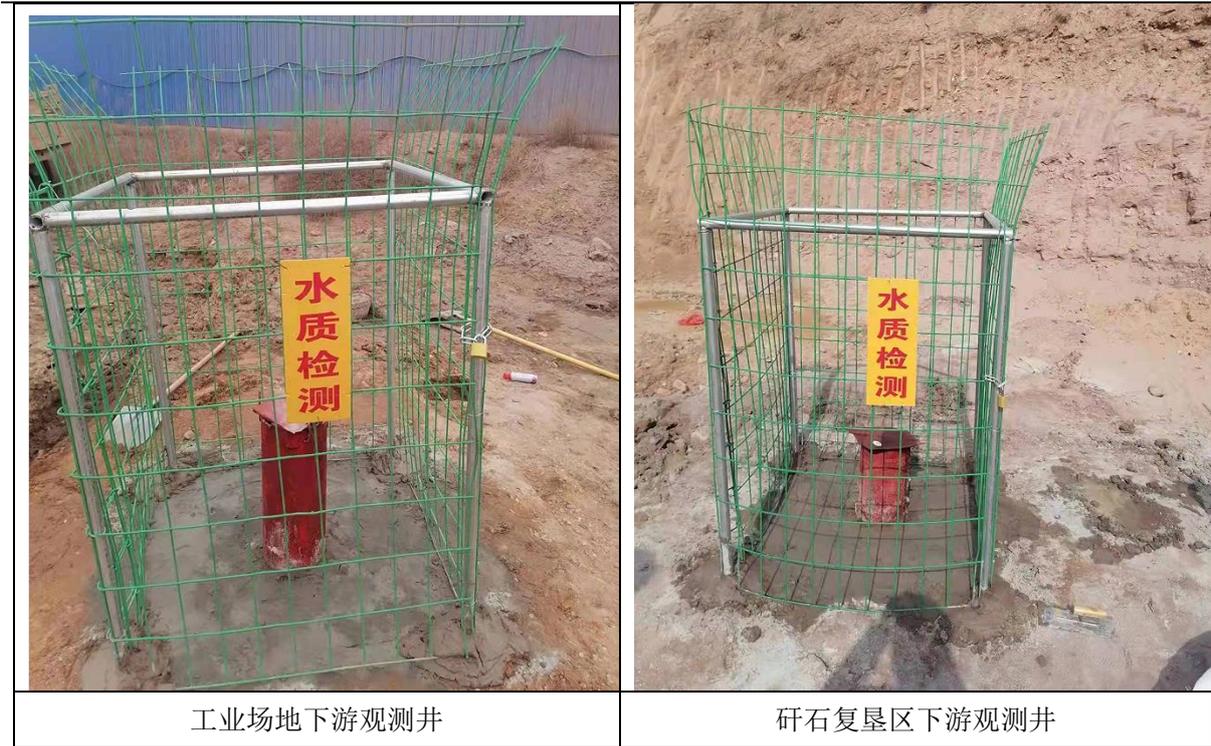
图 7.2-6 水质观测井照片

根据调查，本项目矿井水处理站和生活污水处理站水池地面采用的混凝土抗渗等级为 P8，渗透系数为 $0.261 \times 10^{-8} \text{cm/s}$ ，符合地下水防渗小于 $K \leq 1 \times 10^{-7} \text{cm/s}$ 的要求。根据煤矸石的浸出试验结果，本项目煤矸石属第 I 类一般工业固体废物，同时各监测指标浓度满足《地下水质量标准》（GB/T14848-2017）中的 III 类标准，因此淋溶液对地下水影响较小。

矿方根据环评要求在工业场地和矸石复垦区下游均设置了浅层水水质的长期观测点，根据监测结果，各监测指标全部达到《地下水质量标准》（GB/T14848-2017）中的 III 类标准，与背景值对比，没有出现水质恶化的现象，因此本项目运行对地下水水质影响较小。观测井位置见图 7.2-1。工业场地和矸石场下游水质监测井照片见图 7.2-6。

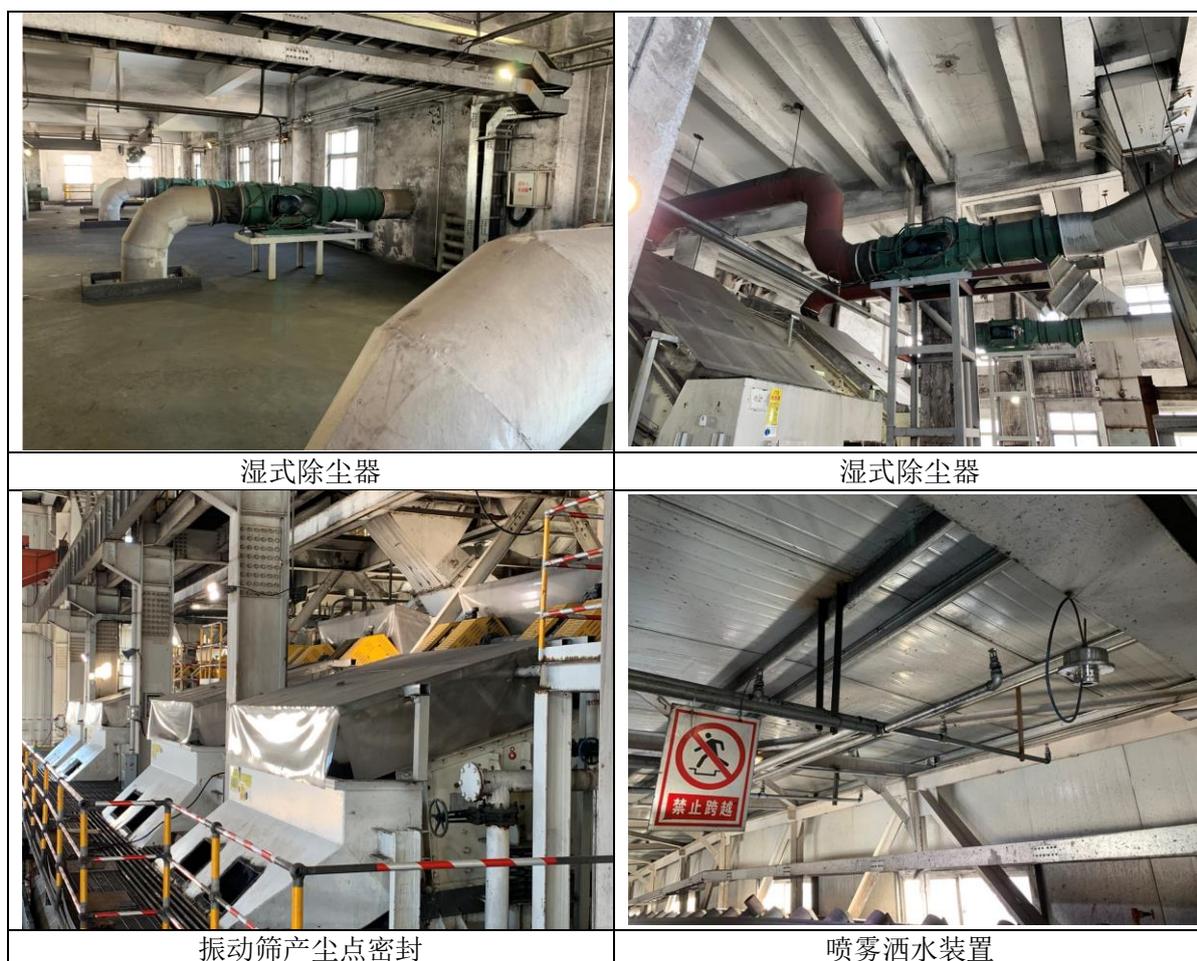
图 8.3-2 筛分破碎车间除尘设备图

大块处理车间和筛分破碎车间内共安装了 11 台湿式除尘器，除尘器设置情况见表 8.3-1。

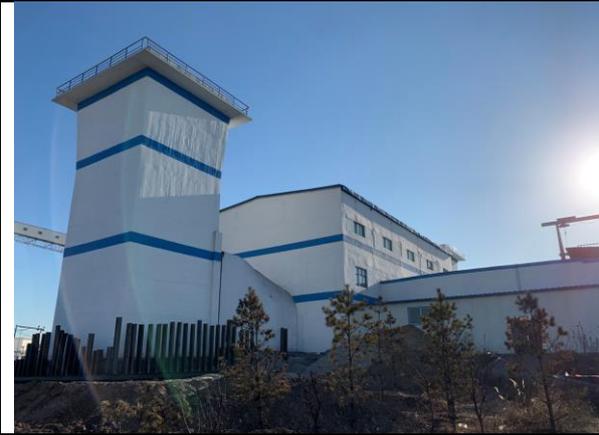
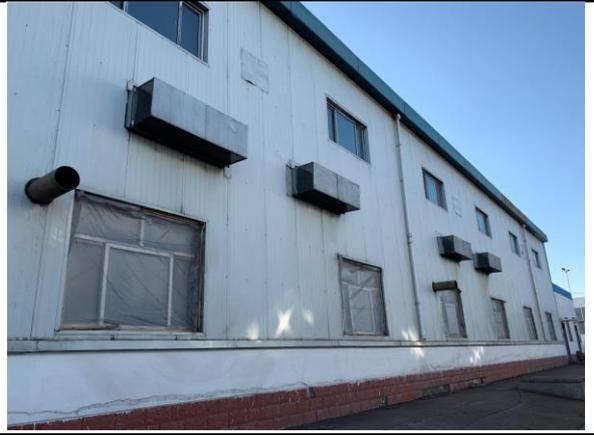
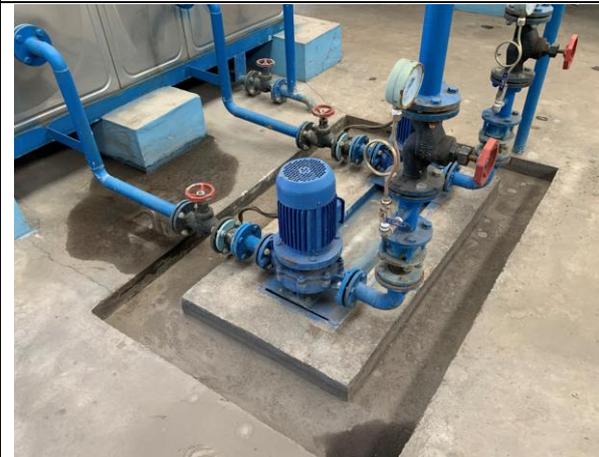
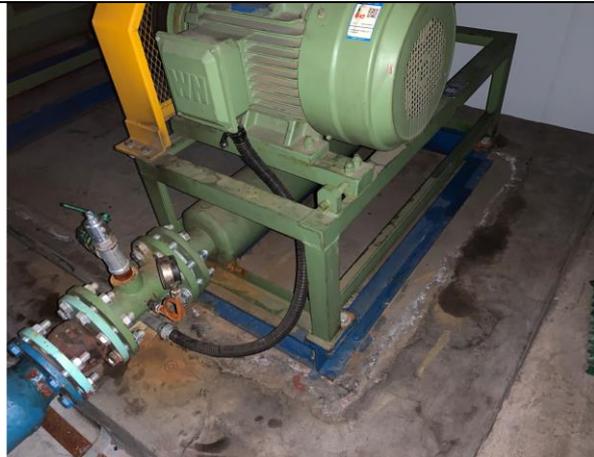
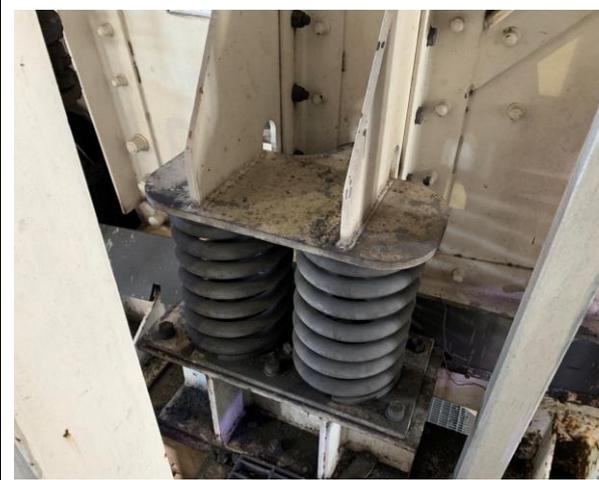
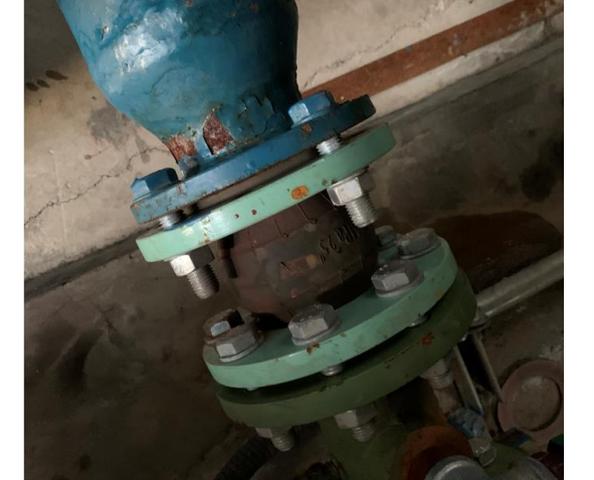
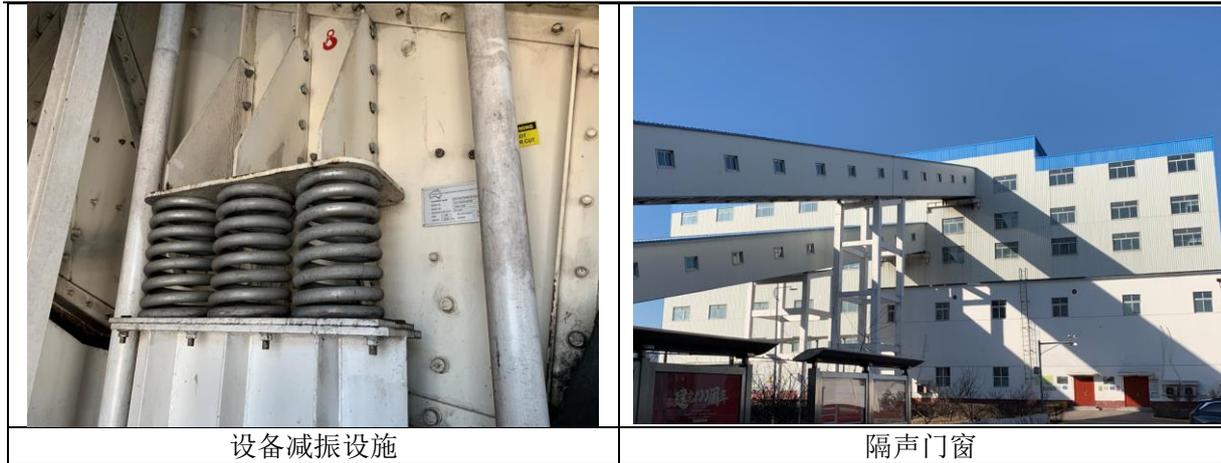
图 9.2-1 工业场地主要噪声防治措施

噪声源名称	设备	采取措施
空气加热室	空气加热机组，内有风机	风机配置减振台座，加热室门窗设为隔声门窗
筛分破碎车间	原煤分级筛、破碎机等	对车间内各设备设置减震基础，车间门窗设置为隔声门窗；对振动筛、破碎机加设减振垫以降低噪声
主厂房	块煤脱泥筛、重介分选槽、块精煤脱介筛、块精煤破碎机、块矸石脱介筛等	对车间内各设备设置减震基础，车间门窗设置为隔声门窗，减少各种溜槽的落差，并在溜槽底部铺设耐磨、降噪衬板，以降低物料在运输过程中的噪声；底层低频振动设备设吸声减振基础
各类水泵房	矿井水及生活污水处理站泵房、循环水泵房	水泵间单独隔开封闭，水泵与进出口管道间安装软橡胶接头，泵体基础设橡胶垫或弹簧减震动器
空气压缩站	空气压缩机	对空压机采用隔振机座，进排气口安装消声器，门窗采用隔声门窗
通风机房	采用 2 台防爆对旋轴流通风机，1 台工作，1 台备用，	通风机机座进行隔振处理，安装风道阻尼和出风口消声器，通风机设置在封闭厂房内

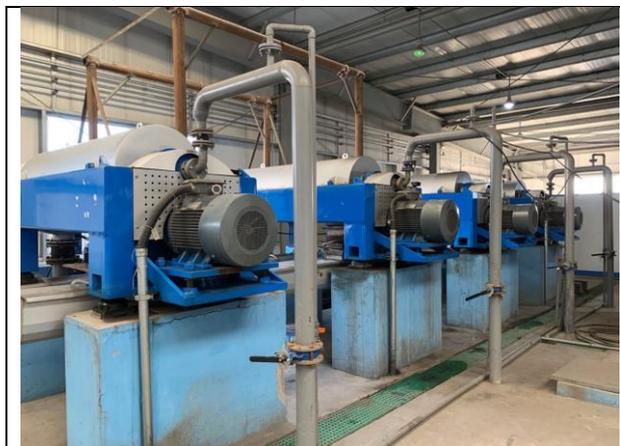
图 10.2-2 污泥处理设施现状照片

矿井水处理站污泥产生量为 946t/a，主要成份为煤泥，经浓缩脱水处理后全部作为煤泥销售。污泥处理设施照片见图 10.2-2。

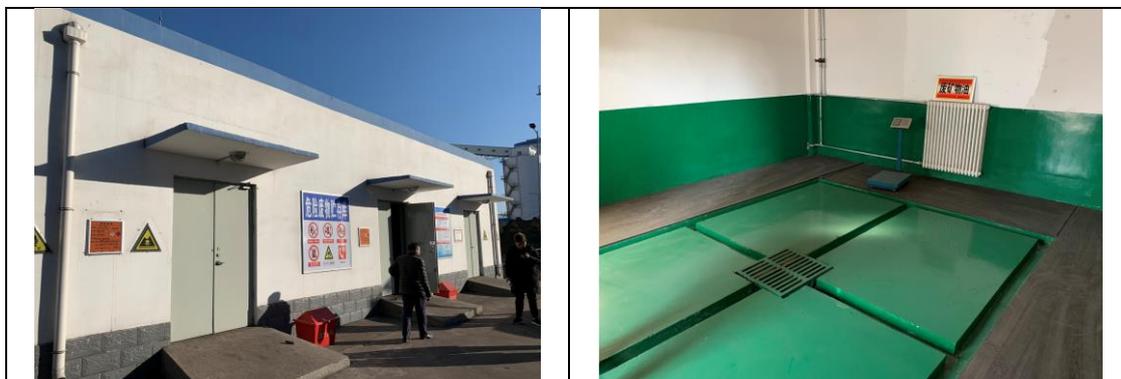
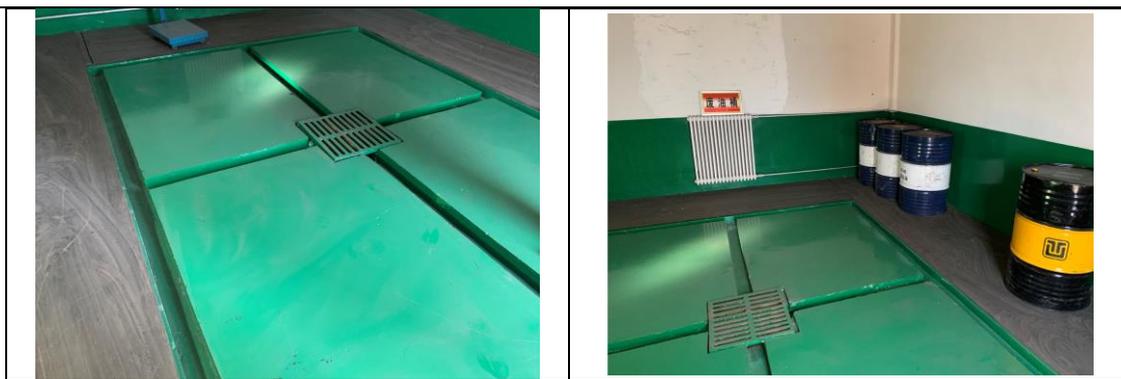
图 10.2-3 危废暂存库现状

危废暂存库已按照相应标准进行了建设，地面采取了防渗处理，厂房内设置了汇流渠和收集池，厂外配置了相关标识。防渗措施具体为：1、危废地面先把地面整平压实；2、在土体上面铺防渗土工膜；3、在防渗土工膜上面浇筑防渗砼 15cm，在砼表面刷环氧地坪漆；4、检测防水防渗性能。
